**KARTA DOKUMENTACYJNA NATURALNEGO ZAGROŻENIA
GEOLOGICZNEGO
OBIEKT - OSUWISKO**

NUMER EWIDENCYJNY	N-34-75-B-b/2 wersja 1/1
Autor/rzy opracowania:	Stanisław Mżyk
Autor/rzy opracowania graficznego:	Aleksandra Rzepka
Data wypełnienia karty:	2004-06-01
Miejscowość:	Sójki
Właściciel terenu:	Lasy Państwowe
Gmina:	Rychliki
Powiat:	elbląski
Województwo:	Warmińsko-mazurskie
Oznaczenie mapy topog. 1:25000:	
• układu "1965" (godło):	221.22 RYCHLIKI
• układu "1942" (godło):	N-34-75-B-b
SzMGP w skali 1:50000 arkusz:	133 - DZIERZGOŃ
Typ szlaku komunikacyjnego:	nie dotyczy
• kategoria:	0
• numer:	0
• nazwa:	0
• kilometraż:	0
Współrzędne środka osuwiska:	
• geograficzne:	$\phi=53^{\circ} 56'$ 24.6''
• geograficzne:	$\lambda=19^{\circ} 23'$ 53.4''
• prostokątne układu "1965":	x=912.443 y=464.82
• prostokątne układu "1942":	x=5980.551 y=4394.81

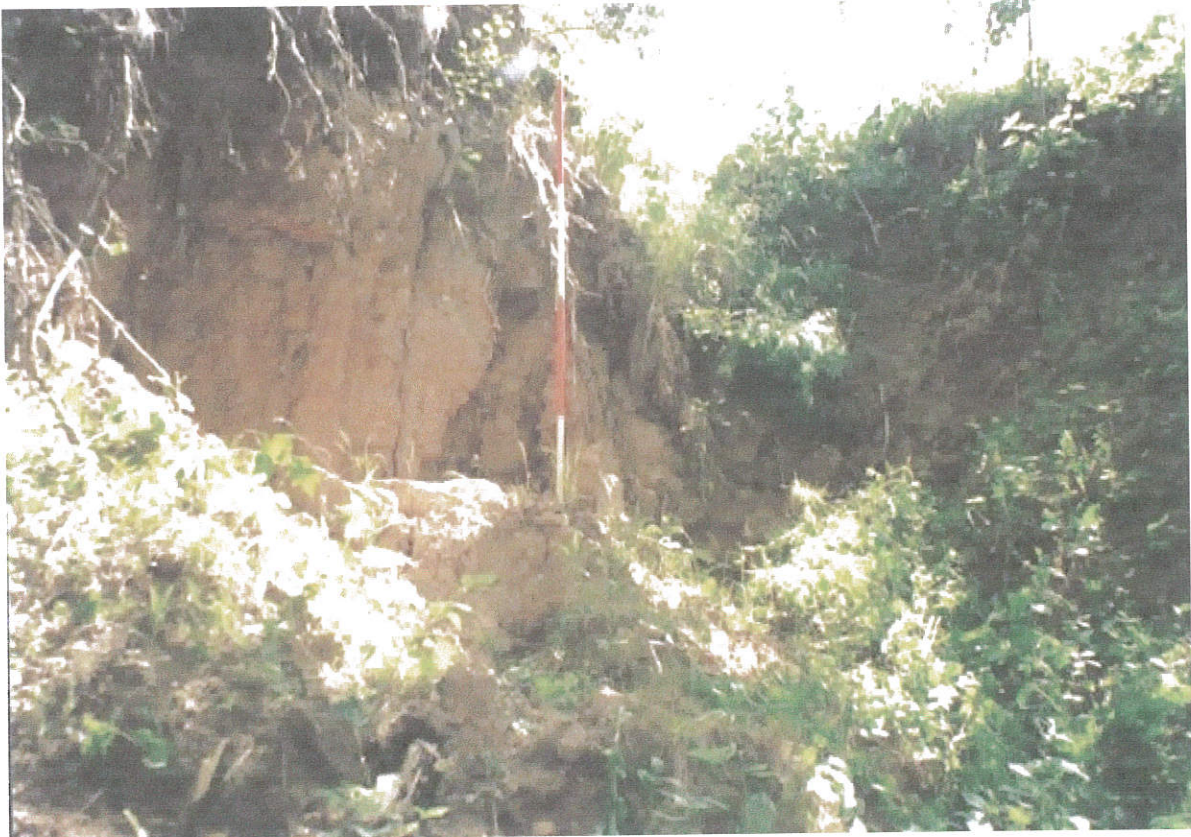
221_22_02Z1.jpg

Intensyfikacja ruchów osuwiskowych możliwa pod wpływem obfitych opadów atmosferycznych.

Wskazane byłoby obsadzenie gruntów osuwiska.
