KARTA DOKUMENTACYJNA NATURALNEGO ZAGROŻENIA GEOLOGICZNEGO OBIEKT - OSUWISKO

NUMER EWIDENCYJNY	N-34-64-C-c/1 wersja 1/1
Autor/rzy opracowania:	Stanisław Mżyk
Autor/rzy opracowania graficznego:	Aleksandra Rzepka
Data wypełnienia karty:	2004-06-01
Miejscowość:	Marwica Wielka
Właściciel terenu:	Lasy Państwowe
Gmina:	Rychliki
Powiat:	elbląski
Województwo:	Warmińsko-mazurskie
Oznaczenie mapy topog. 1:25000:	
• układu "1965" (godło):	221.22 RYCHLIKI
• układu "1942" (godło):	N-34-64-C-c
SzMGP w skali 1:50000 arkusz:	95 - PASŁĘK
Typ szlaku komunikacyjnego:	nie dotyczy
• kategoria:	0
• numer:	0
• nazwa:	0
• kilometraż:	0
Współrzędne środka osuwiska:	
• geograficzne:	$\phi=54^{\circ} 0'$ 19.38''
• geograficzne:	$\lambda=19^{\circ} 33' 33''$
• prostokątne układu "1965":	x=919.398 y=475.588
• prostokątne układu "1942":	x=5987.583 y=4405.53

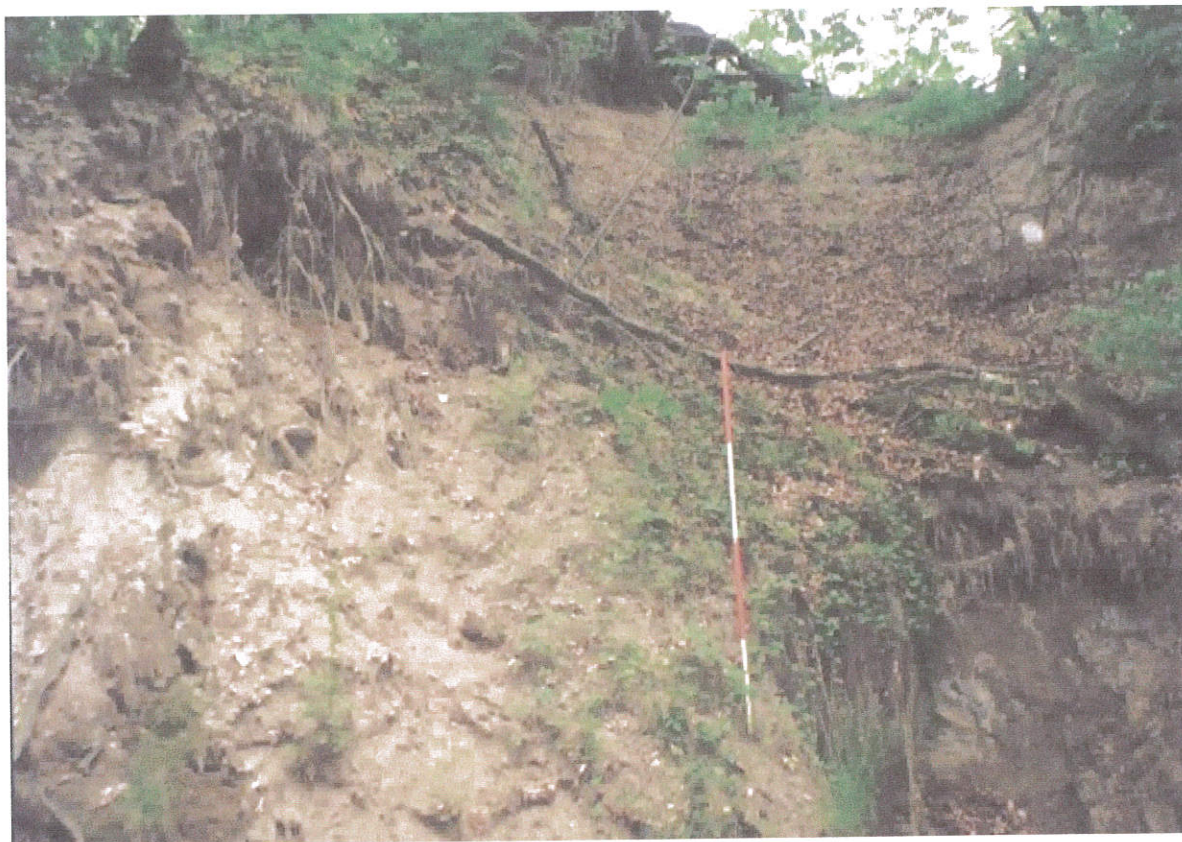
221_22_03Z1.jpg

Intensyfikacja ruchów osuwiskowych możliwa pod wpływem obfitych opadów atmosferycznych i wysokich stanów wody w potoku.

Wskazane byłoby dokrzewienie gruntów osuwiska.
