**KARTA DOKUMENTACYJNA NATURALNEGO ZAGROŻENIA
GEOLOGICZNEGO
OBIEKT - OSUWISKO**

NUMER EWIDENCYJNY	N-34-64-A-d/2 wersja 1/1
Autor/rzy opracowania:	Adam Koryczan
Autor/rzy opracowania graficznego:	Aleksandra Rzepka
Data wypełnienia karty:	2004-05-01
Miejscowość:	Karszewo
Właściciel terenu:	Lasy Państwowe
Gmina:	Młynary
Powiat:	elbląski
Województwo:	Warmińsko-mazurskie
Oznaczenie mapy topog. 1:25000:	
• układu "1965" (godło):	212.13 CHRUŚCIEL
• układu "1942" (godło):	N-34-64-A-d
SzMGP w skali 1:50000 arkusz:	59 - MŁYNARY
Typ szlaku komunikacyjnego:	nie dotyczy
• kategoria:	0
• numer:	0
• nazwa:	0
• kilometraż:	0
Współrzędne środka osuwiska:	
• geograficzne:	$\phi=54^{\circ} 14'$ 36.96''
• geograficzne:	$\lambda=19^{\circ} 37'$ 43.68''
• prostokątne układu "1965":	x=945.783 y=480.85
• prostokątne układu "1942":	x=6014.005 y=4410.61

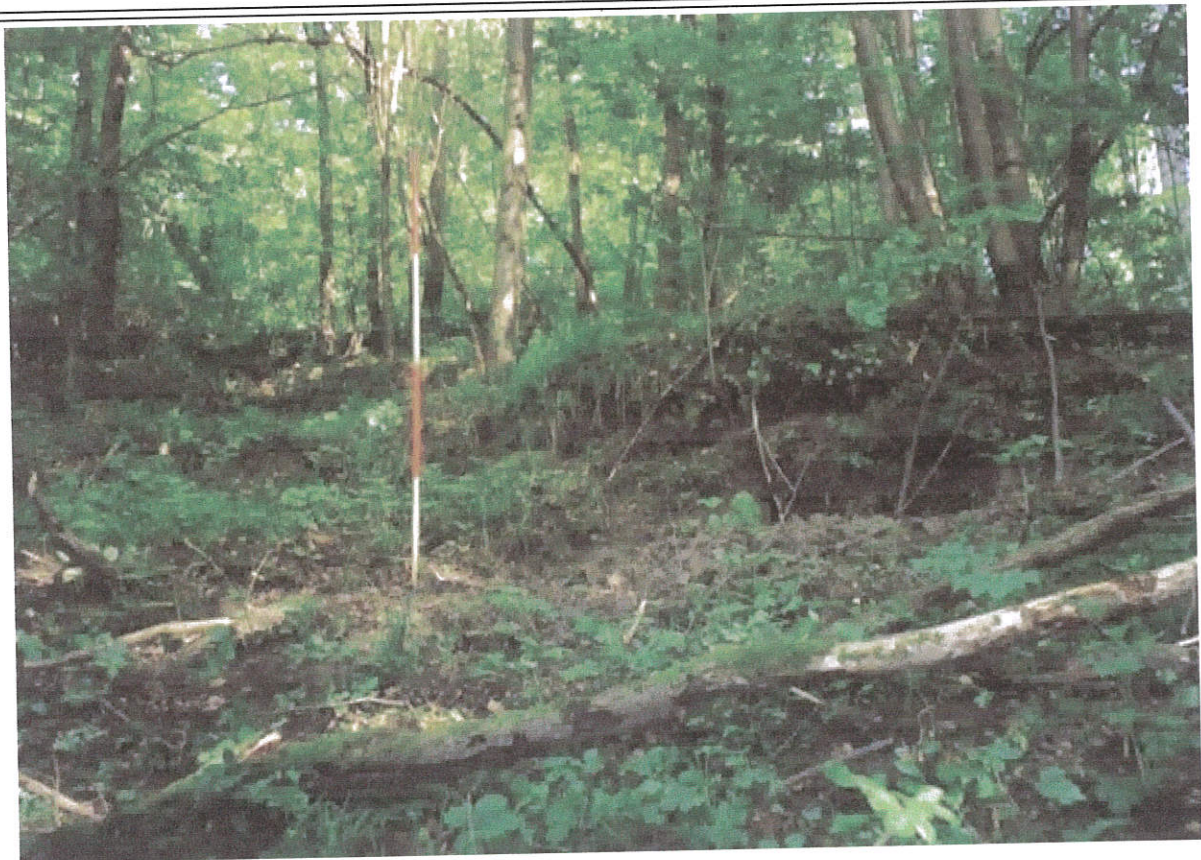
10. Fotografia osuwiska

- podcięcie erozyjne
- infiltracja wód opadowych
- wypływy wód na zboczu
- inne:

Rozwój osuwiska zależy od wielkości i intensywności opadów atmosferycznych, w mniejszym stopniu od erozji bocznej potoku. Niewielkie straty w uprawach leśnych.

Wskazane jest dokrzewienie i dolesienie obszaru osuwiska.
