KARTA DOKUMENTACYJNA NATURALNEGO ZAGROŻENIA GEOLOGICZNEGO OBIEKT - OSUWISKO

NUMER EWIDENCYJNY	N-34-64-A-a/1 wersja 1/1
Autor/rzy opracowania:	Stanisław Mżyk
Autor/rzy opracowania graficznego:	Aleksandra Rzepka
Data wypełnienia karty:	2004-05-01
Miejscowość:	Kadyny <i>PRZEBRNO</i>
Właściciel terenu:	Lasy Państwowe
Gmina:	Tolkmicko
Powiat:	elbląski
Województwo:	Warmińsko-mazurskie
Oznaczenie mapy topog. 1:25000:	
• układu "1965" (godło):	316.33 PRZEBRNO
• układu "1942" (godło):	N-34-64-A-a
SzMGP w skali 1:50000 arkusz:	59 - MŁYNARY
Typ szlaku komunikacyjnego:	nie dotyczy
• kategoria:	0
• numer:	0
• nazwa:	0
• kilometraż:	0
Współrzędne środka osuwiska:	
• geograficzne:	$\phi=54^{\circ} 17'$ $35.34''$
• geograficzne:	$\lambda=19^{\circ} 30'$ $26.7''$
• prostokątne układu "1965":	x=80.862 y=663.667
• prostokątne układu "1942":	x=6019.681 y=4402.813

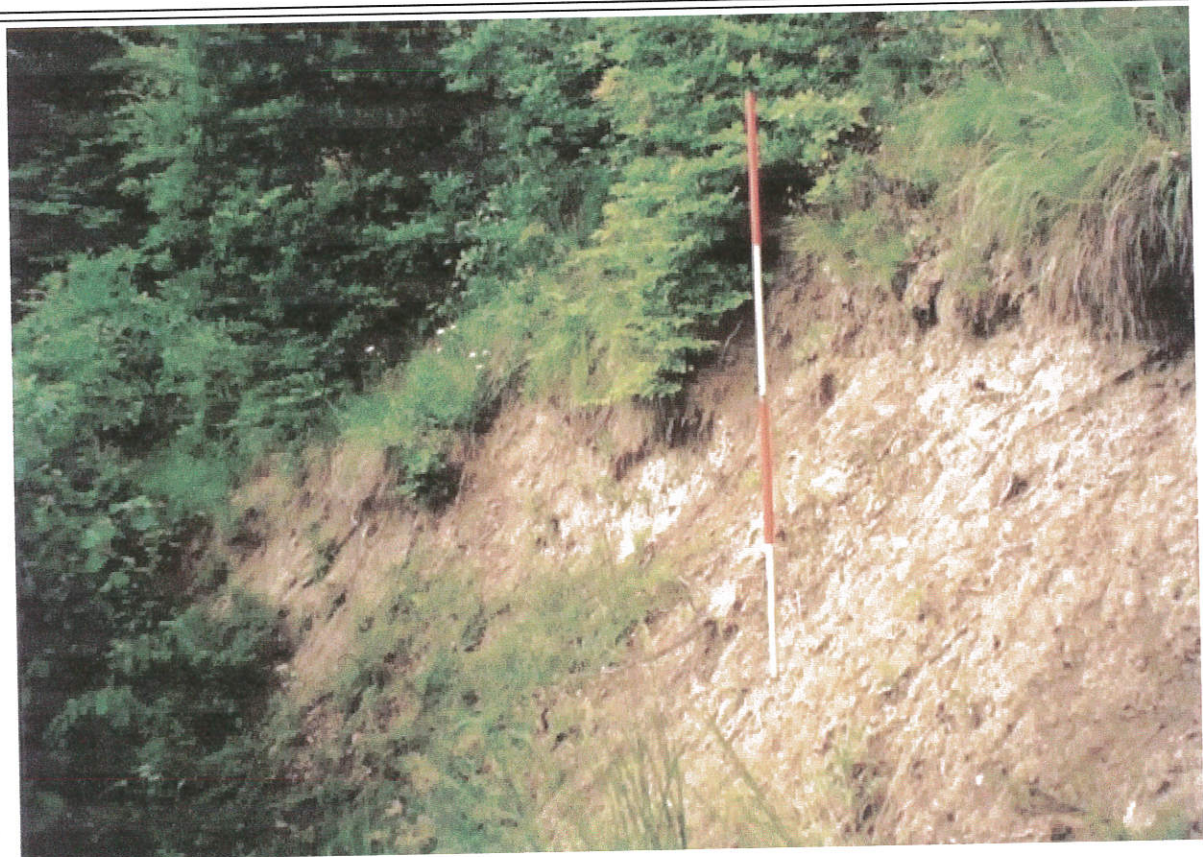
10. Fotografia osuwiska

Erozja boczna strumienia powoduje niszczenie drogi gruntowej, dojazdowej do rezerwatu. Zniszczona została bariera drogi. Intensyfikacja ruchów osuwiskowych możliwa pod wpływem opadów atmosferycznych oraz wysokich stanów wody w cieku.

Grunty osuwiska obsadzono krzewami oraz umocniono palikami. Naprawiono drogę.

Wskazane dodatkowe umocnienie palikami środkowej części osuwiska.
