# KARTA DOKUMENTACYJNA NATURALNEGO ZAGROŻENIA GEOLOGICZNEGO OBIEKT - OSUWISKO

<b>NUMER EWIDENCYJNY</b>	<b>N-34-64-A-c/1</b> wersja 1/1
<b>Autor/rzy opracowania:</b>	Adam Koryczan
<b>Autor/rzy opracowania graficznego:</b>	Aleksandra Rzepka
<b>Data wypełnienia karty:</b>	2004-05-01
<b>Miejscowość:</b>	Rychnowy
<b>Właściciel terenu:</b>	Lasy Państwowe
<b>Gmina:</b>	Milejewo
<b>Powiat:</b>	elbląski
<b>Województwo:</b>	Warmińsko-mazurskie
<b>Oznaczenie mapy topog. 1:25000:</b>	
• układu "1965" (godło):	212.13 CHRUŚCIEL
• układu "1942" (godło):	N-34-64-A-c
<b>SzMGP w skali 1:50000 arkusz:</b>	59 - MŁYNARY
<b>Typ szlaku komunikacyjnego:</b>	nie dotyczy
• kategoria:	0
• numer:	0
• nazwa:	0
• kilometraż:	0
<b>Współrzędne środka osuwiska:</b>	
• geograficzne:	$\Phi=54^{\circ} 14'$ $38.1''$
• geograficzne:	$\lambda=19^{\circ} 37' 30''$
• prostokątne układu "1965":	x=945.825 y=480.603
• prostokątne układu "1942":	x=6014.045 y=4410.363

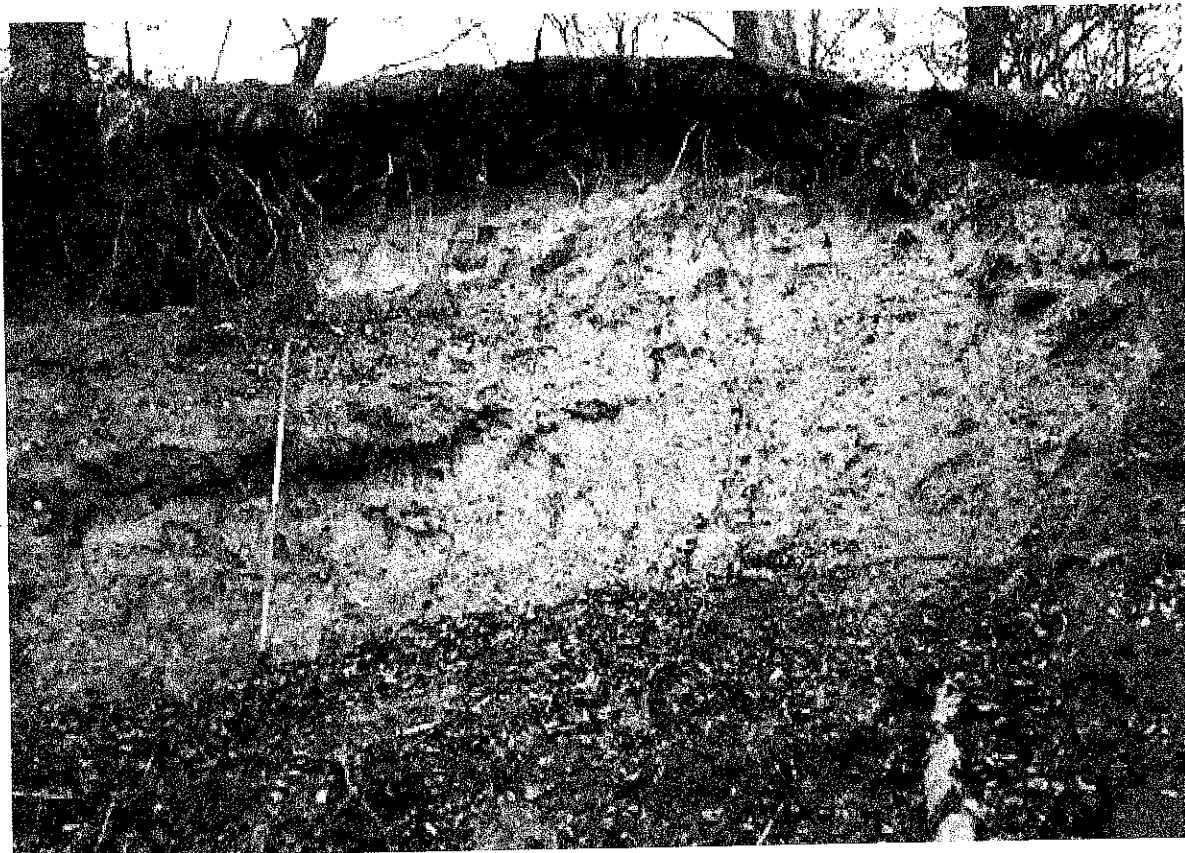
212\_13\_06Z1.jpg

Straty w uprawach leśnych.  
Osuwisko będzie się intensywnie rozwijać w okresach dużych opadów oraz w przypadku wysokich stanów wody w potoku "Lisi Parów".

Dolesienie i dokrzewienie obszaru osuwiska powinno spowolnić i powstrzymać ruchy gruntu na tym obiekcie.
