Dotyczy pisma z dn. 16.08.2021 r. w sprawie usterek stwierdzonych podczas przeglądów gwarancyjnych w Gronowie Elbląskim:

Odpowiedź Wykonawcy w związku z pracami naprawczymi do postanowień protokołu przeglądu gwarancyjnego z dn. 30.04.2021 r. (zadanie pn. Przebudowa drogi powiatowej nr 1120N ul. Przemysłowa i Świerkowa msc. Gronowo Elbląskie (odc. Od ul. Osiedlowej do ul. Polnej)''

Dotyczy: „Remontu drogi powiatowej nr 1126N Zwierzno – Markusy – Krzewsk o dł. 5,5 km” oraz „Przebudowy drogi powiatowej nr 1120N ul. Przemysłowej i Świerkowej msc. Gronowo Elbląskie (odc. od ul. Osiedlowej do ul. Polnej)” – protokół przeglądu gwarancyjnego z dnia 03.08.2020r.

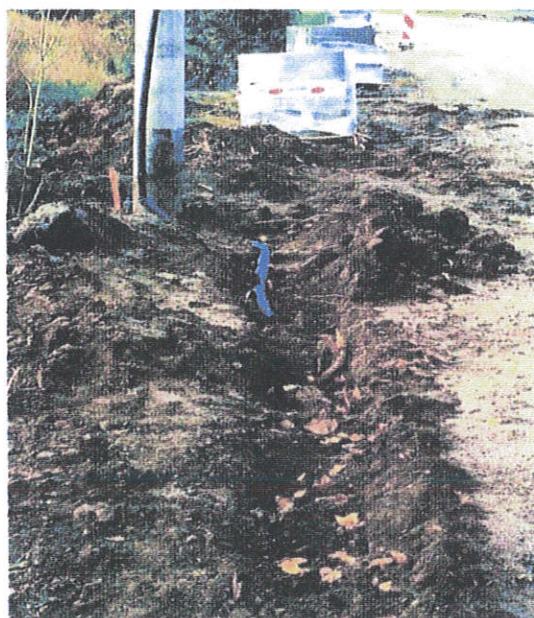
Zdjęcie nr 6

- Ad.1. - w całości podtrzymujemy nasze stanowisko wyrażone w piśmie znak 265/09/DPG006/8004/19 z dnia 30.09.2020r.
Niezależnie od okoliczności wyszczególnionych w przywołanym piśmie zwracamy również uwagę, że w podanej lokalizacji występują bardzo trudne warunki gruntowo-wodne, rowy wypetnione wodą, strome skarpy (załącznik - zdjęcia nr 4 i 5) oraz osiada nasyp na skutek robót, które Zamawiający realizował we własnym zakresie tj. przestawienie słupów oświetleniowych wraz z doziemnymi kablami zasilającymi (załącznik - zdjęcie nr 6).
- Ad.2. - usterka została usunięta;
